Hvězdonické lávce je 42 roků

Diagnostický průzkum byl zahájen v květnu 2019 a vytkl si tyto postupy:

Hvězdonice Footbridge is Forty-two Years Old

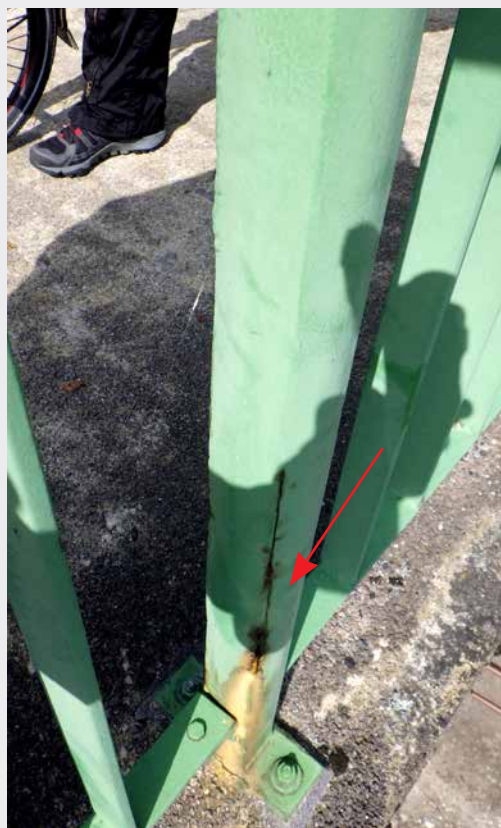
▼ Obr. 3 Příklad typické deformace a poruchy opraveného sloupku, bez možnosti odvodu kondenzátů z jeho dutého plechového profilu

Připomínky byly ke stavu mostního zábradlí. To bylo bohužel částečně z uzavřených profilů (sloupky a madlo). Vzhledem k tomu, že u paty sloupku nebyl umožněn odtok vody, došlo v tomto případě vlivem mrazu k jeho poškození. Podobné to bylo u madla v nejnižším místě lávky (uprostřed rozpětí), kde byl pozorován stejný efekt.

- dále užívat lávku k běžnému provozu;
- odstranit drobné závady popsané v úvodu zprávy;
- opravit zábradlí;
- instalovat resistometrické snímače a sledovat vývoj korozních podmínek;
- opravit povrch hvězdonické opěry.

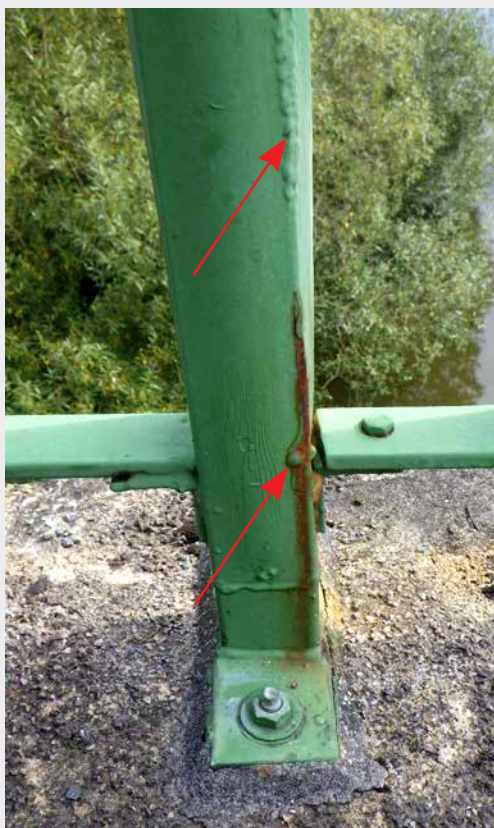
▼ Obr. 4 Jiný příklad téhož problému s viditelnými sváry na hraně, provedenými pravděpodobně v rámci předchozí opravy zábradlí, vadné uspořádání

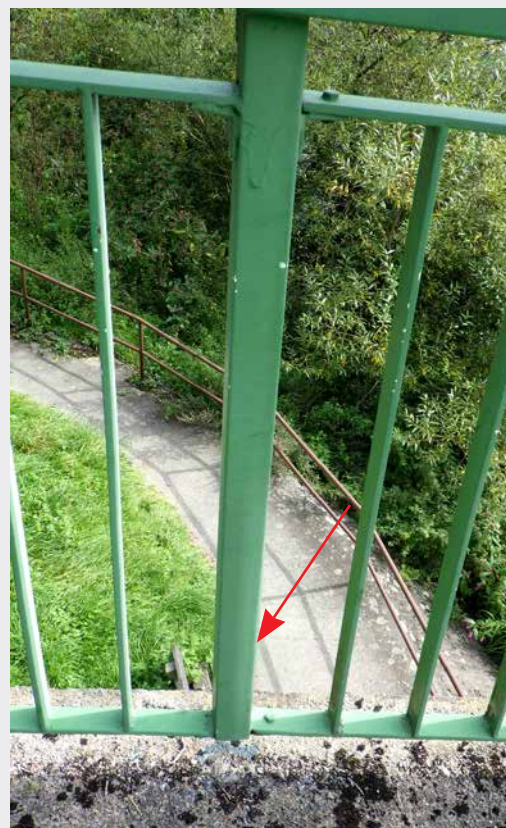
▼ Obr. 5 Typický příklad stejné poruchy odříznutého sloupku, deformace mohla nastat před opravou, ale i po ní, neboť mnohé oříznuté sloupky jsou zespodu uzavřeny navařených plechem

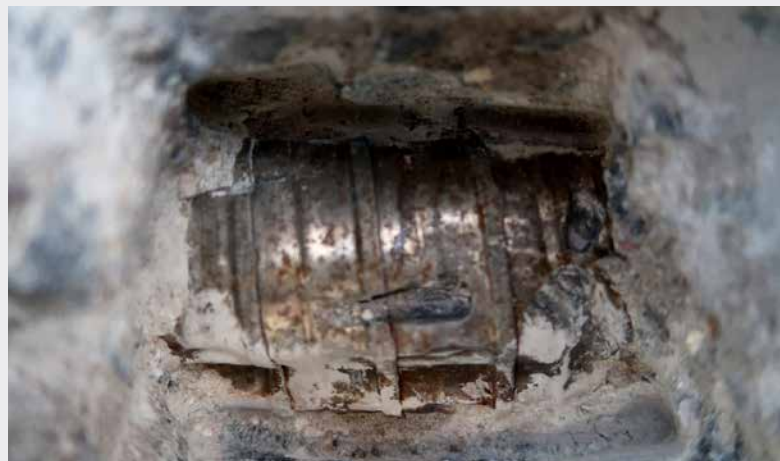
Korozní průzkum aktuálního stavu lávky Hvězdonice – Kaliště byl založen na vizuálním hodnocení vlastního korozního napadení, dokumentovaného na obr. 6, 7.

▲ Obr. 6 Detailní pohled na dodatečně předpjatý kabel K/9; trubka Sandrik prakticky bez známek koroze

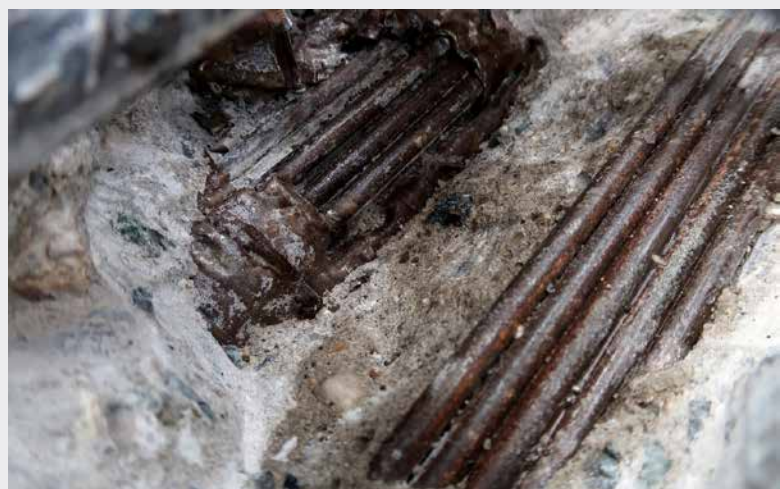
▼ Obr. 7 Detailní pohled na předpínací kabely v sondě I–J; u obou kabelů patrná povrchová koroze; kabel I–J/1 v místě sondy, proinjektováno

Vizuální prohlídka poukázala převážně na jednoznačné korozní poškození jednotlivých patentových drátů s vysokým podílem rovnoměrného napadení s velmi nízkou hloubkou (povrchové korozní poškození bez náznaků lokalizovaných forem koroze). Pouze v jednotlivých případech byla lokálně zastížena koroze s počínajícím, důlkovým charakterem, respektive rozvinutější šterbinové koroze mezi dráty.

Důvodem vzniku povrchové koroze je pravděpodobně kondenzace vody v oblasti vedení předpínací výztuže dutinou (sednutí injektaže, nedoinjektování, spojky atp.) nebo zatékání do její blízkosti (zejména např. zbytky původního kotvení sloupků). Lze racionálně předpokládat, že dochází k částečnému snížení alkalické rezervy betonu vlivem průniku vzdušného CO_2 , a tedy i postupného vzniku podmínek pro iniciaci povrchového korozního poškození. Chemická analýza injektážní malty nebyla realizována.

V případě, že lze vyloučit budoucí průnik chloridové fronty do oblasti vedení předpínací výztuže, je možno uvažovat střednědobý až dlouhodobý horizont pro zvažování sanačních a nápravných opatření, tj. patnáct až dvacet let. Pro možnost sledování skutečného vývoje korozních podmínek bylo doporučeno osazení resistometrických sond do exponovaných míst a sledování jejich chování (snímání, záznam, vyhodnocení).

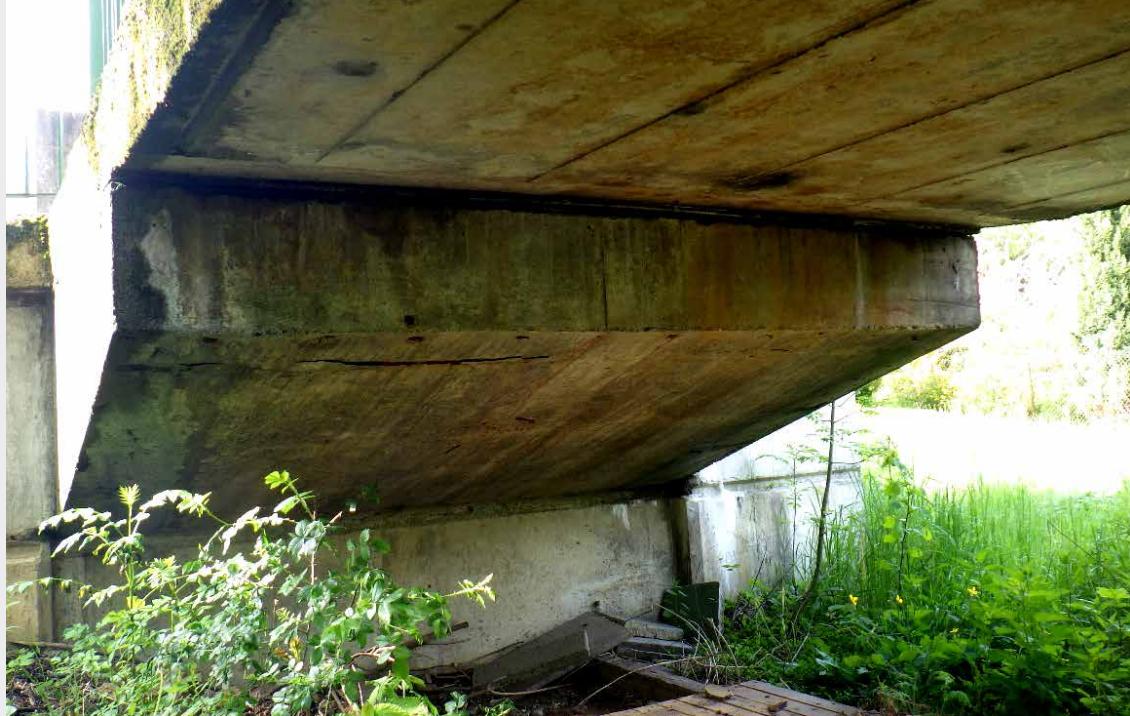
▲ Obr. 8 Pohled zespodu na kotevní blok – hvězdonickou opěru a čelní pohled na ocelové desky kluzného uložení visutého pásu na konzole kotevního bloku
